Fiche ouvrage

Commune : Hillion
 Référence SIG : Hillion_38
 N° fiche : 38

Date de visite : 16/01/2012 Opérateurs : GKE Commune : Hillion
 Localisation : Pisse-Oison Référence SIG : Hillion_42
 Référence DDTM : N° fiche : 42

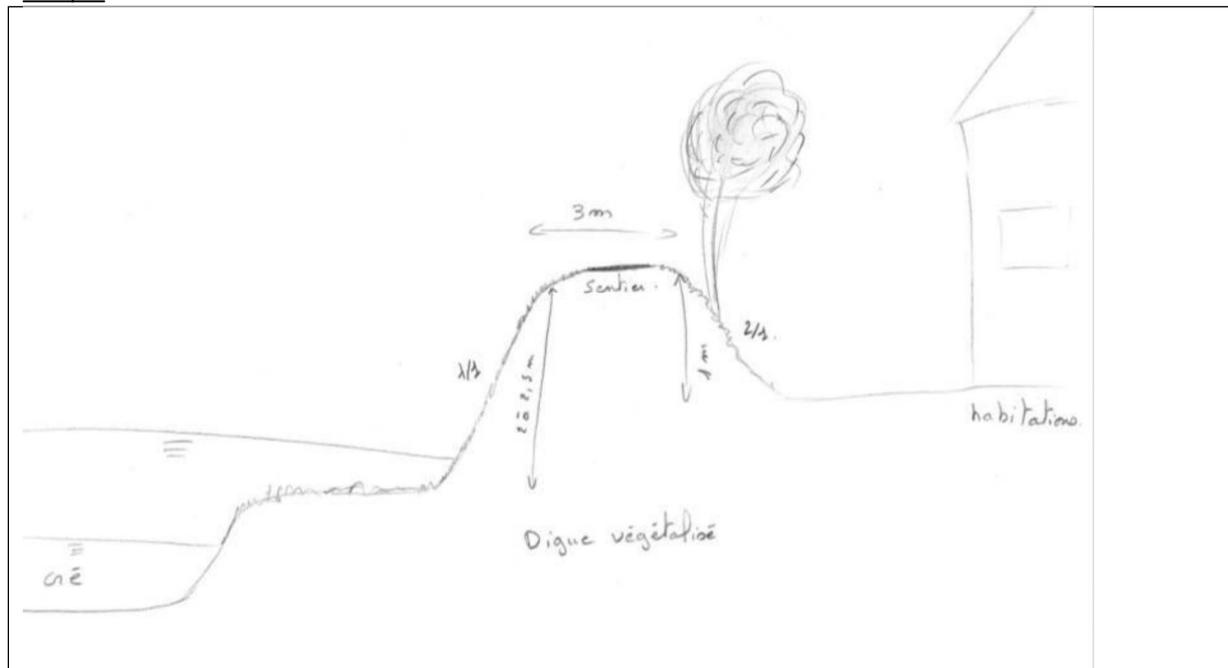
Croquis

Ruisseau du Cré en pied d'ouvrage
--	-----------------------------------

Sensibilité à l'érosion interne / glissement : **MOYEN**

Arbres et arbustes sur ouvrages
--	---------------------------------

<ul style="list-style-type: none">• Etat structurel : moyen• Enjeux protégés : fort• Niveau de service : à définir

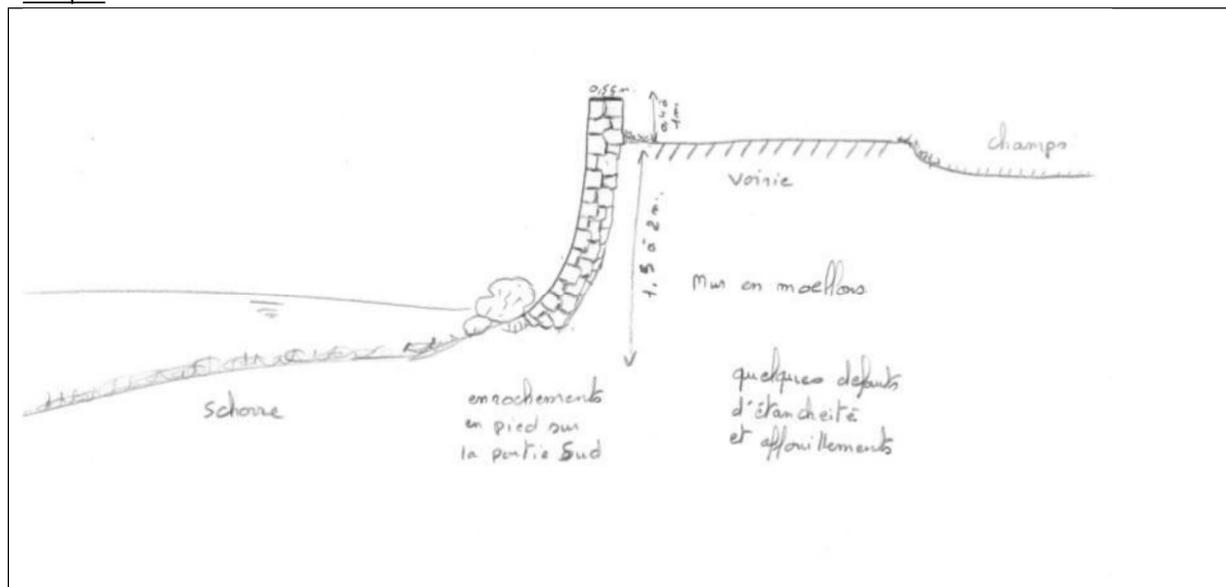
Croquis

Sensibilité à l'érosion de contact : **FORT**

Enrochements en pied d'ouvrage	Ouvrage vertical Affouillement en pied Enrochements discontinus
--------------------------------	---

Sensibilité à l'érosion interne / glissement : **FORT**

Affouillement en pied d'ouvrage Défauts d'étanchéité
--	---

- **Etat structurel : mauvais**
- **Enjeux protégés : faible**
- **Niveau de service : à définir**
